# Vedligeholdelsesplan AB Sønderport

August 2018

Udført af:  
Lennert Møller Weidekamp  
Tlf: 20 75 29 15 Mail: [lmw@gaihede.dk](mailto:lmw@gaihede.dk)

| <b>Adresse:</b> | Amager Boulevard 127-133<br>Amagerbrogade 18-26<br>Svinget 1-3<br>2300 København S |

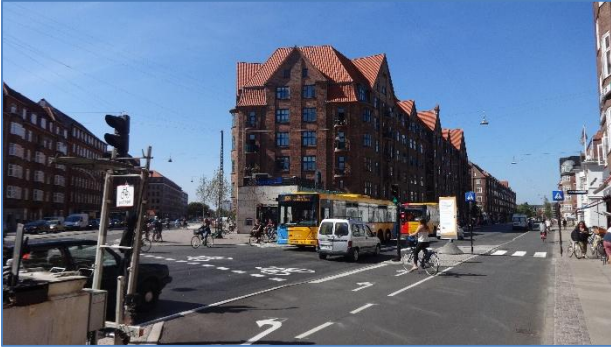
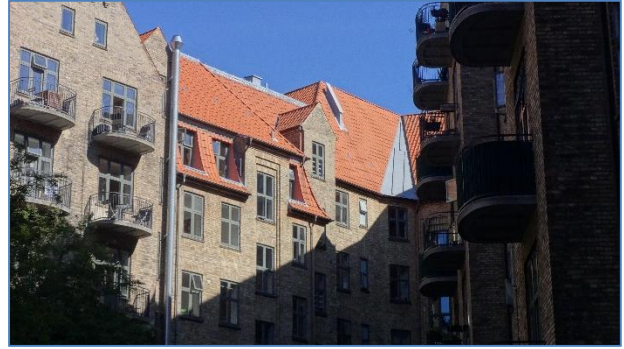
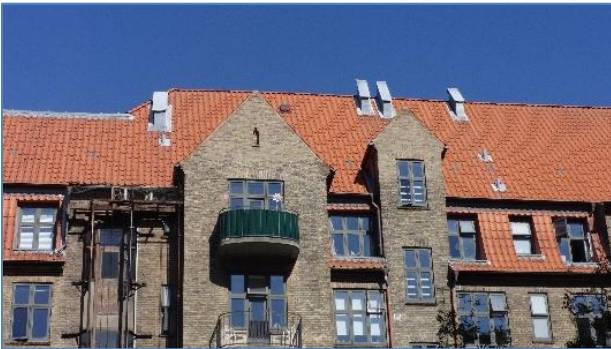
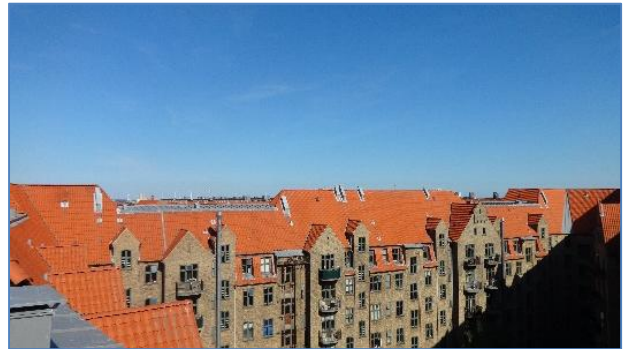
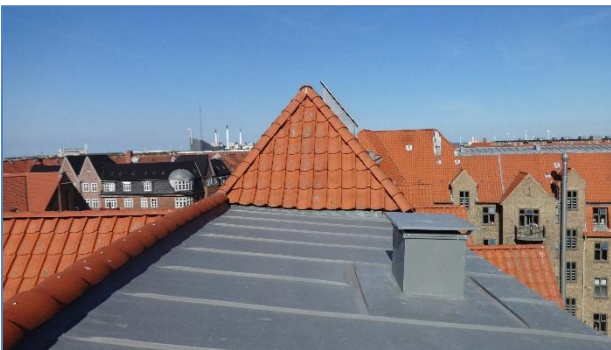
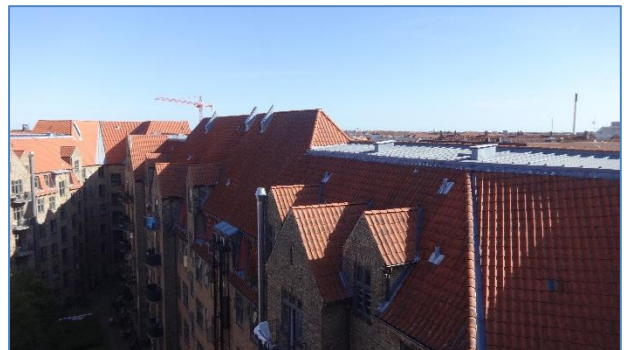
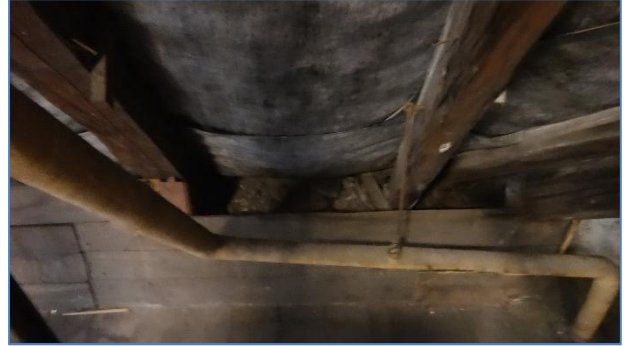
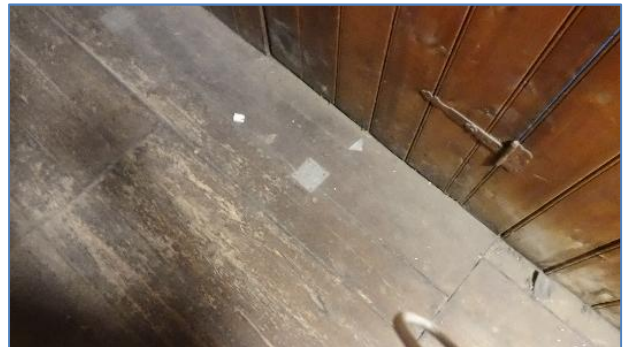
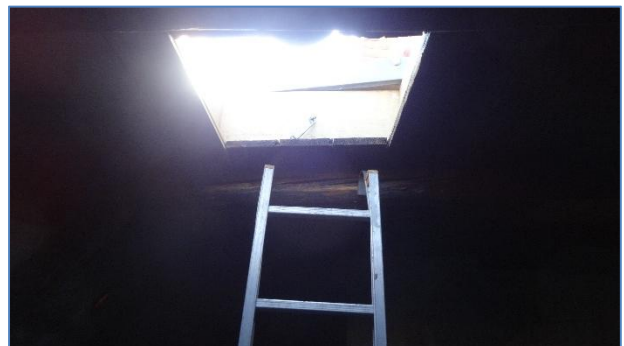
01 Tag

Der ses flere steder, at der ikke er overlæg nok på undertaget, samt at der mangler ventilationsriste i undertaget. Det bør udbedres, så der ikke kan komme slagregn/fygesne ind på loftet, og derved skade nærliggende konstruktioner.

Det er oplyst at teglen i gården, ved svinget i baggården, godt kan ligge løst efter en storm, det anbefales, at der bliver lavet et tagtjek af denne tagflade, for at sikre at der er de binder, som er anbefalet efter liggeanvisningen fra teglproducenten.

På loftrummet er der nogle steder hvor bræddegulvet er nedbrudt, der kan være en fare for personskade. Derudover bør det overvejes at få efterisoleret gulve i tagrum mod boliger.

Vores anbefaling er, at der udarbejdes en ny rapport om tilstanden af taget, så der kan skabes et overblik over omfanget, samt hvornår en reparation eller evt. udskiftning af taget kan ske.

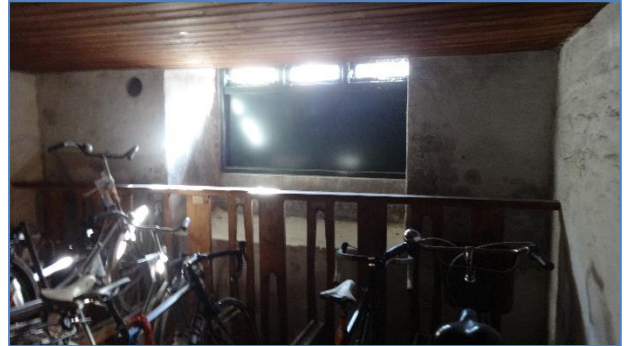
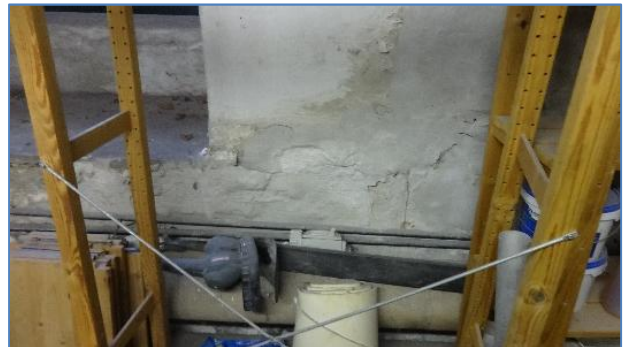
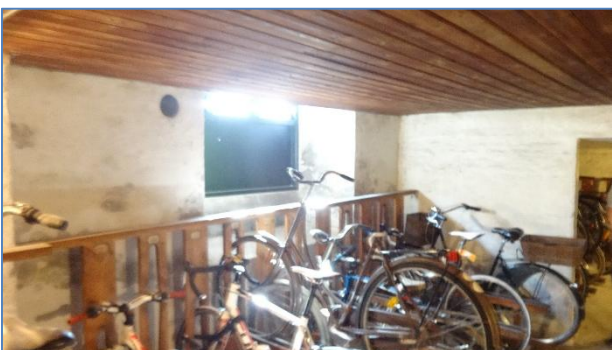
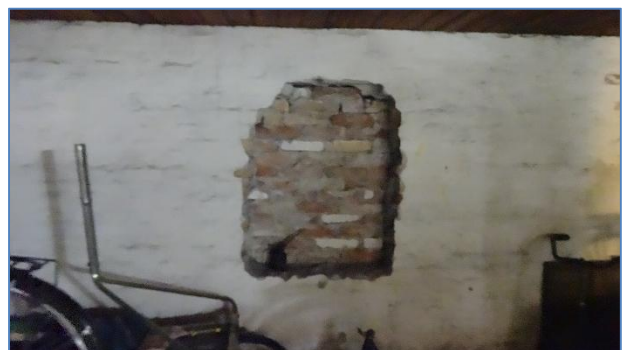
## 02 Kældre og fundamenter

Ejendommens kælder er generelt i dårlig stand.

Foreningen har udført partiel reparation af kældervægge og lukket ca. 2/3dele af lyskasserne. Der ses enkelte steder at der er saltudtræk.

Det må frarådes at overfladebehandle murværk, der i væsentligt omfang indeholder salte, idet disse erfaringsmæssigt giver stor risiko for afskalninger.

Det foreslås, at eksisterende tiltag (ventilation, varme m.v.) gennemgås i kældre, for at optimere eksisterende ventilation og luftskifte i kældre, for at forsat have en tør kælder.

Der foreslås derfor et afsat beløb til murerrenovering af løse sten og udfaldene fuger. Budget er et afsat beløb til behandling uden forskønnende tiltag eller malerrenovering.

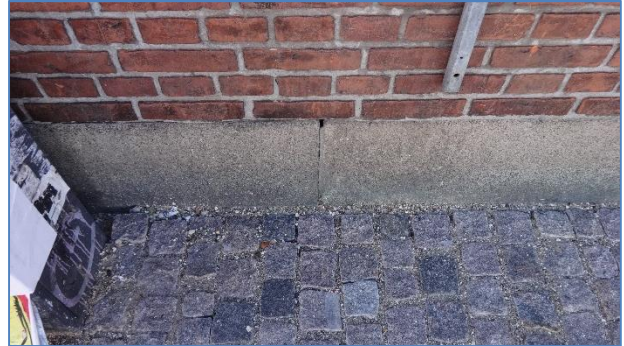
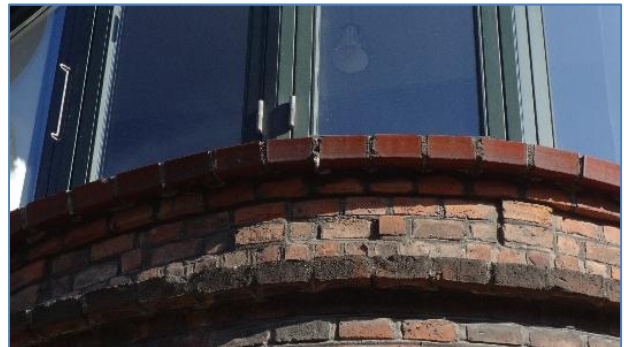
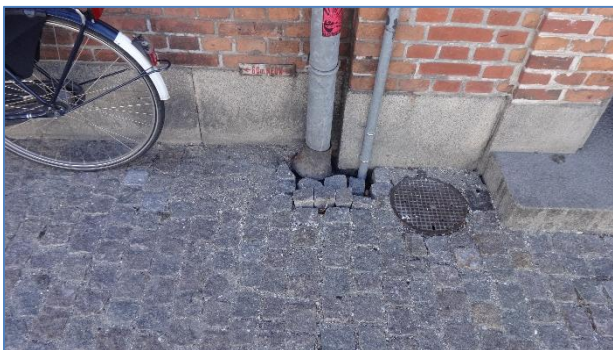
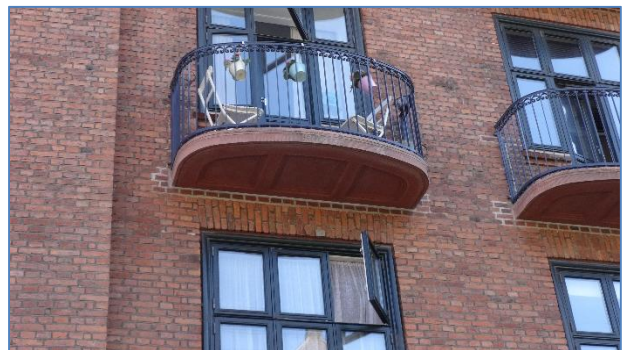
### 03 Gadefacade/sokkel

**Gadefacaden** er opført i røde teglsten i blankmurværk, med en rygfuge, sokkel er opført i granitsten.

Gadefacade fremstår med enkle revner, og beskadigede sten, og sokkelen og teglsålbænke ses med udvaskede fuger. Det bør udbedres for at sikre sig mod, at det udvikler sig, og dermed giver mulighed for vandindtrængning og opfugtning af konstruktionen.

Der ses tydeligt, at der er blevet lavet en reparation ved svinget, dette er ikke udført i sammen type fuge som resten af ejendommen.

Det anbefales at facaden og facadeudsmykninger repareres partielt.

- Partiel udskiftning af defekte mursten
- Partiel udskiftning af porøse/defekte fuger (udføres som rygfuge)
- Partiel reparation af facadeudsmykning

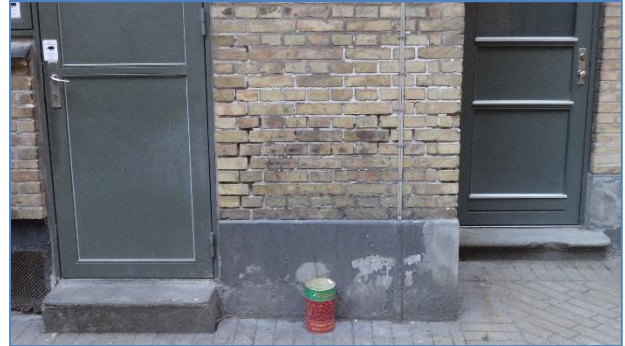
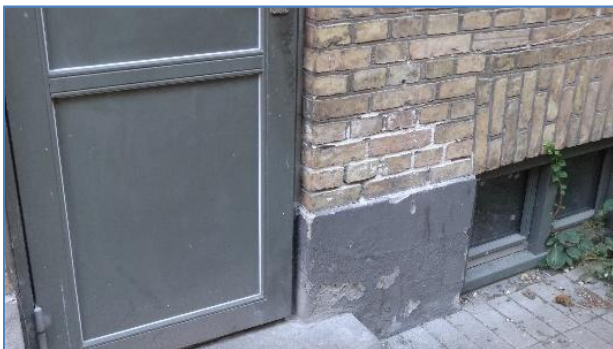
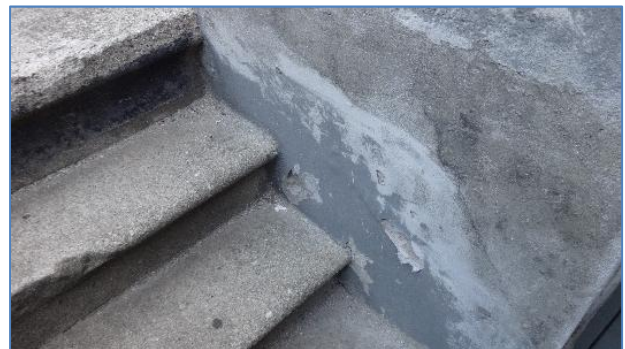
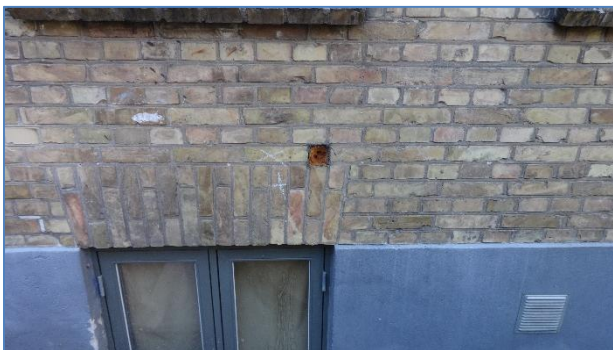
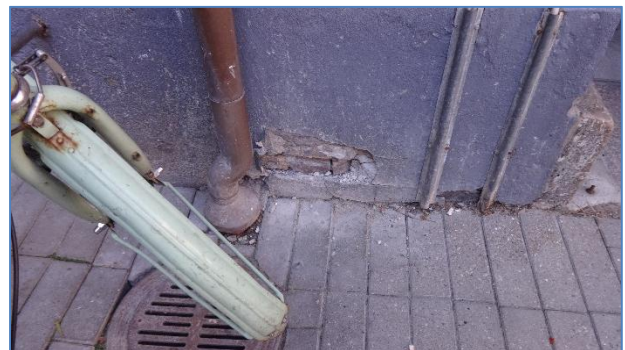
### 03 Gårdfacader/sokkel

**Gårdfacaden** er opført i gulteglsten i blankmurværk, med en rygfuge, sokkel er udført som pudset og malet.

Gårdfacaden fremstår med enkelte revner, og beskadigede sten. På sokkelen ses afskallet puds og maling, som bør udbedres for at sikre sig mod, at det udvikler sig, og dermed giver mulighed for vandindtrængning og opfugtning af konstruktionen.

Der ses tydeligt, at der er blevet lavet reparation af murværk, da dette er ikke udført i samme type fuge som resten af ejendommen. Enkelte steder er der lavet en uautoriseret reparation af murværket, dette er sket med fugeskum.

Ejendommen har mod gade rulleskiftesålbænke i en glaseret tegl og mod gård i en gultegl. Der ses mindre revner i enkelte af sålbænkene, samt udvaskning af fuger. Disse bør snarest renoveres før opfugtning af mur forværres, og heraf følgende skader på murværk udvikler sig.

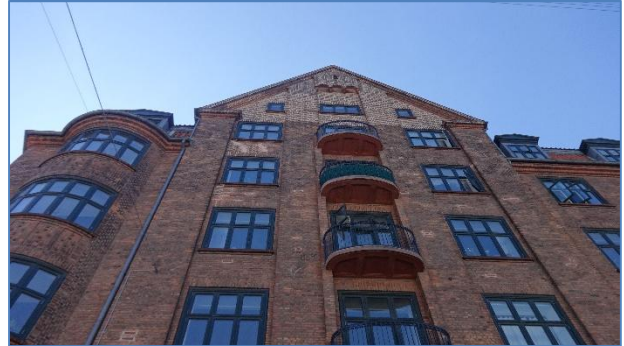
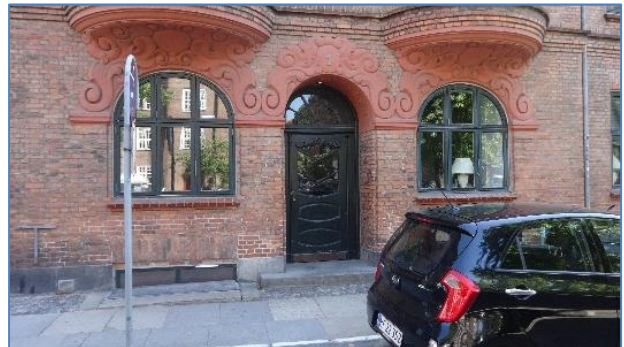
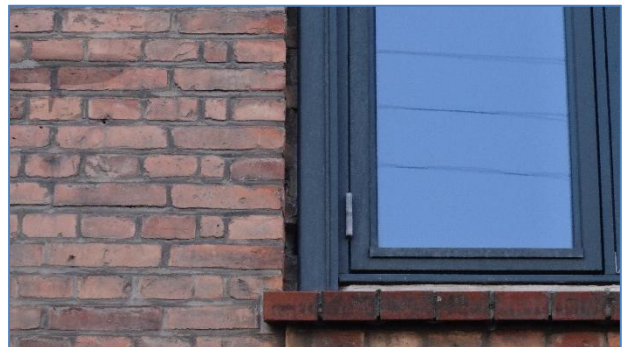
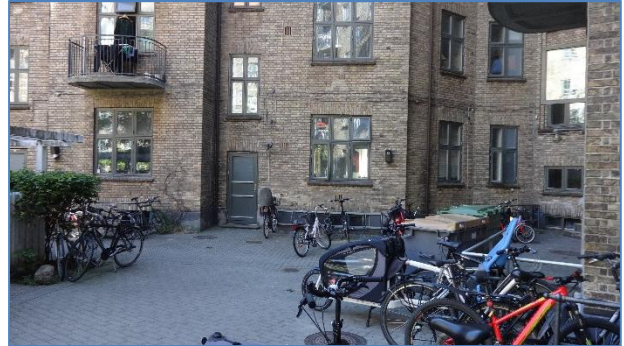
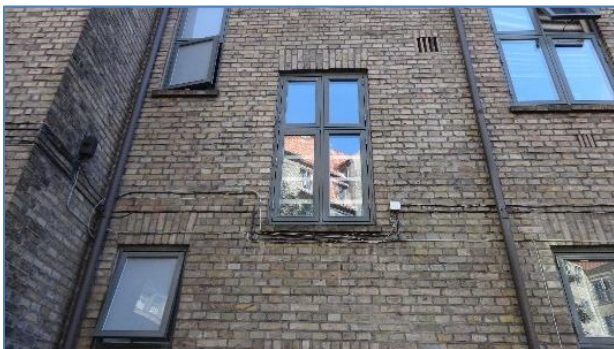
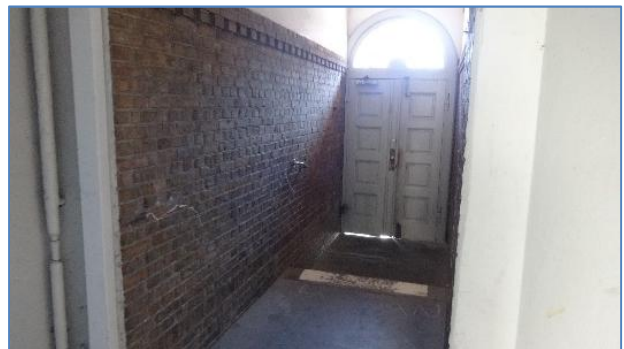
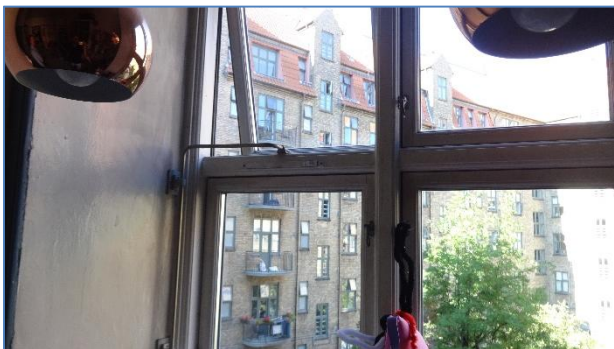
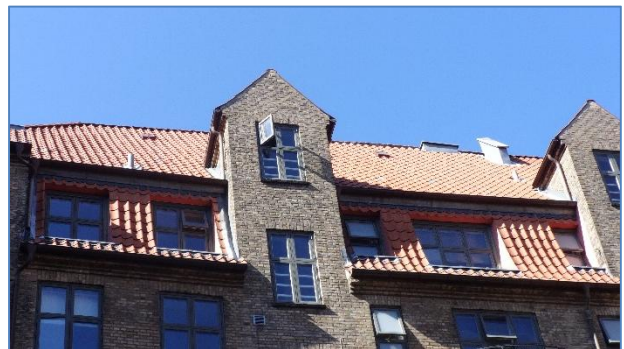
## 04 Vinduer, 05 Udvendige døre

Det er oplyst at vinduerne mod gaden, er blevet skiftet i 1999 og mod gården i 2004. Vinduerne mod gaden er i træ og mod gården er i træ/alu.

Der ses flere steder på Amagerbrogade og Amager Boulevard, at fugerne omkring vinduerne har løsnet sig, disse skal eftergås.

Vinduerne mod gaden er sidst blevet malerbehandlet i 2010 ifølge logbog, de er i forskellig stand, og det anbefales at der renoveres partielt på facader, efter princippet "de værste skader først":

Ejendommens hoveddøre er de oprindelige. Disse har revner i træet, samt løs og afskallende maling. Der foreslås snedker- og malervedligehold af alle udvendige døre for at bevare udseende og levetid.

Der ses flere steder på Amager Boulevard, at fugerne har løsnet sig i bunden af døren, de skal eftergås.

- Gennemgang og udbedring af utætte tætningslister
- Gennemgang og justering af vinduesbeslag
- Gennemgang af glaslister og bundlister
- Malervedligehold af alle vinduer
- Partiel reparation af fuger i facader

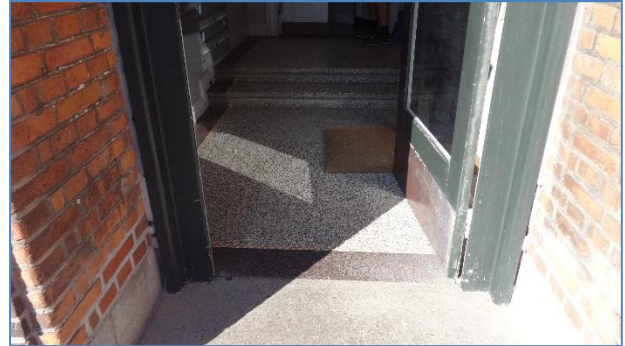
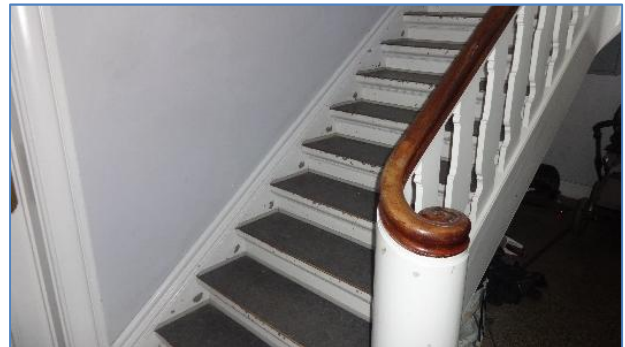
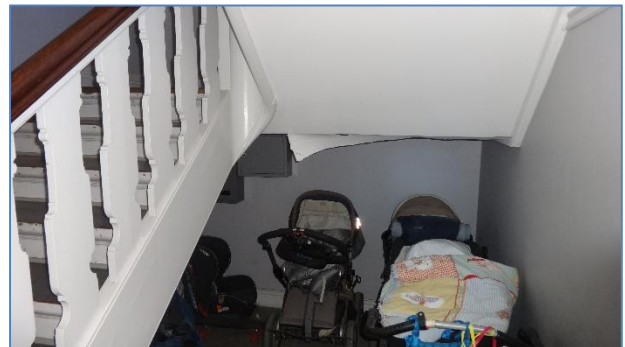
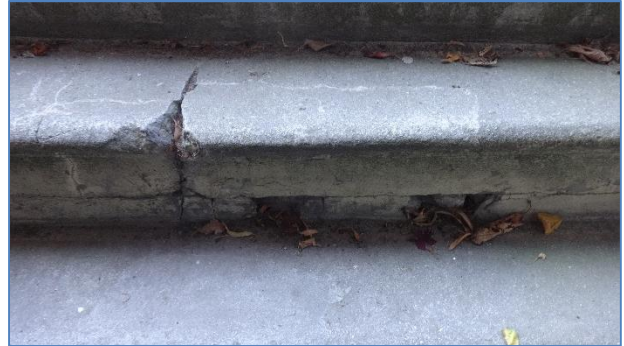
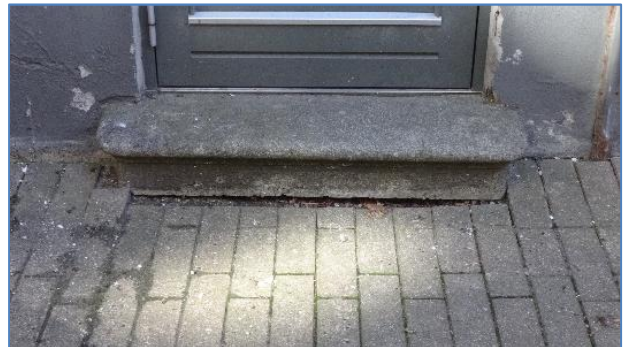
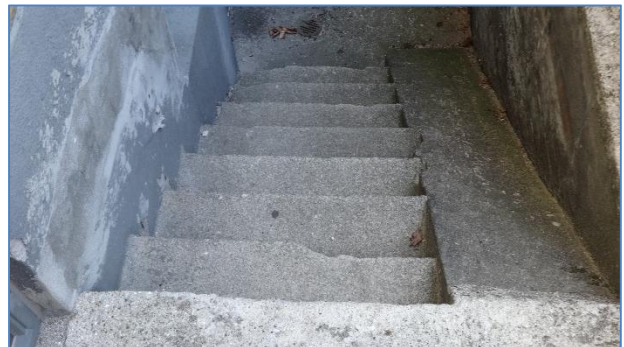
## 06 Trapper

Ejendommen har 11 hovedtrapper, samt 16 køkkentrapper (8 stk er komplet nyrenoverede) På hovedtrappen er trappeløberne opbygget med trin, stødtrin, vanger, balustre og håndlister i træ. Trin og repos er beklædt med linoleum.

Hovedtrapperne er de oprindelige, og er løbende vedligeholdte efter tur. Der ses afskallet maling, manglende fernis mv. Det foreslås at vægge og lofter, samt træværk i trapperum pudses efter og malerbehandles.

Ejendommens udvendige kældertrapper i gården, samt kældernedgangen i svinget er udført i beton. Der er et stort omfang af revner og afskalninger i betonen, og i samlingen mod sokkelen.

Det oplyses at de trapper, som ikke er blevet renoveret, pågår i fremtiden. Vores anbefaling er at hoved- bagtrappeløb renoveres ved at:

- Trappetrin genoprettes, og slibes ned og lakeres (bagtrapper)
- Pudsreparationer, afrensning, pletspartling, filt på vægge, lofter, underside af trappeløb og efterfølgende maling i samme antal og farver som nu
- Snedkerreparation og maling/lakering af alt træværk herunder vinduesplader, døre og trappe. Vinduer males ikke

Det anbefales at disse udskiftes bliver reparerer partielt for revner.

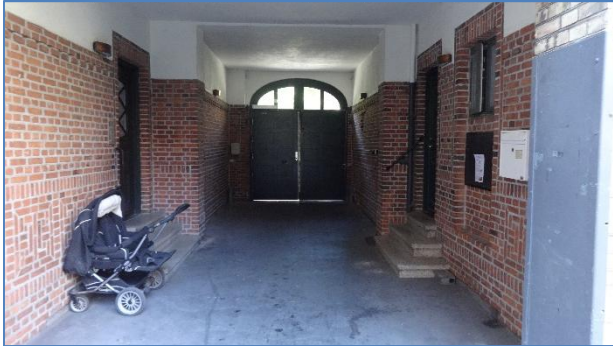
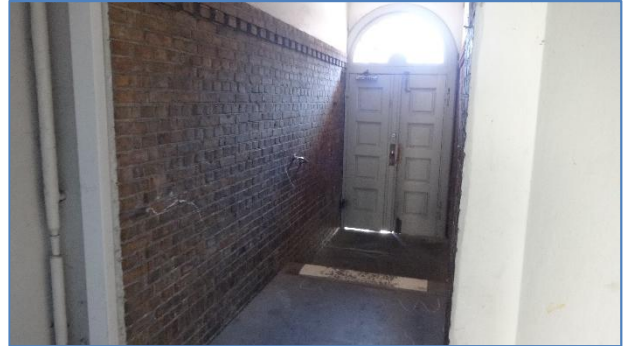
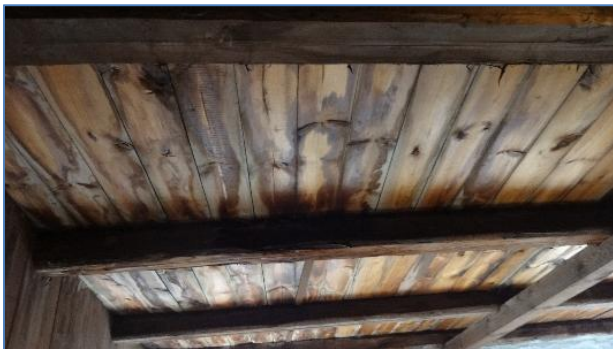
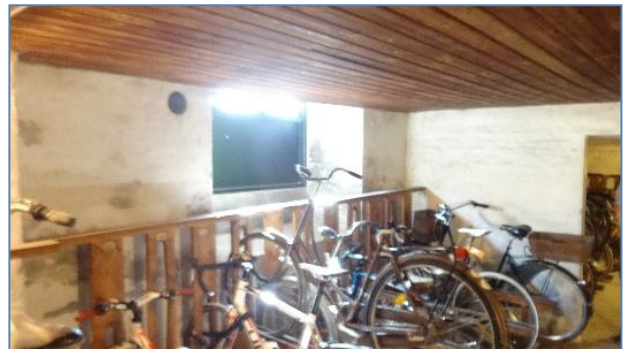
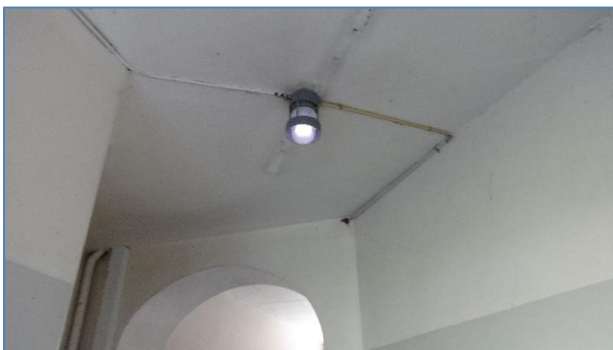
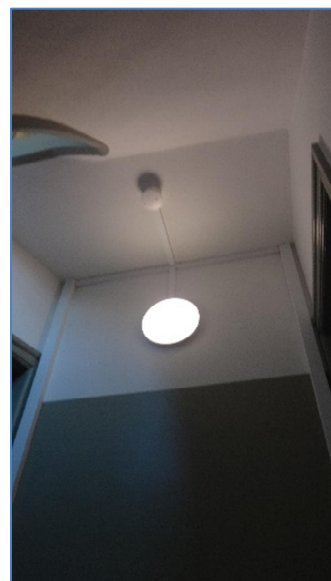
**07 Port og gennemgange, 08 Etageadskillelser**

Ejendommen har egen gennemgang til gården.  
Loftet er pudset og vægge fremstår med blankt murværk.  
Ifølge logbogen er denne sat i stand i 2009.  
Der er mindre skader på væggene. Reparation af disse er indeholdt under renovering af facader.

Efter gennemgang af ejendommen anbefales det, at der udarbejdes en brandteknisk gennemgang af bagtrapper, loft/tag rum, kælder, samt rør-gennemføringer. Ved sådan en gennemgang ville det klarlægges hvilken optimeringer, der kunne gøres for at forhindre en stor brand.

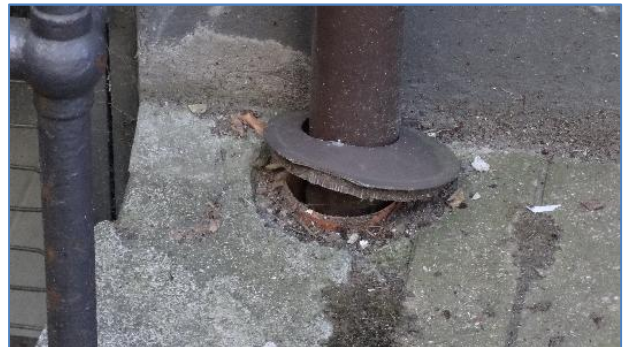
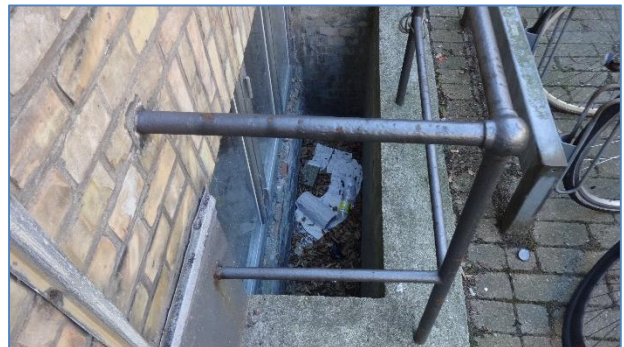
## 12 Afløb, 13 Kloak

Installationerne i kælderen er i varierende stand og alder. Afløbsinstallationer er udført i støbejern. Der er flere steder udført partielle udskiftninger efter renovering af køkken og bad i lejemålene.

Enkelte nedløbsrør er ikke monteret korrekt til afløb i terræn. Dette bør udbedres hurtigst muligt, for at hindre fugtskader i væg, fundament og i lyskassen. Dette kan foretages som en del af den daglige drift af bygningen.
