# Vedligeholdelsesplan AB Sønderport

August 2018

Udført af:  
Lennert Møller Weidekamp  
Tlf: 20 75 29 15 Mail: [lmw@gaihede.dk](mailto:lmw@gaihede.dk)

| <b>Adresse:</b> | Amager Boulevard 127-133<br>Amagerbrogade 18-26<br>Svinget 1-3<br>2300 København S |

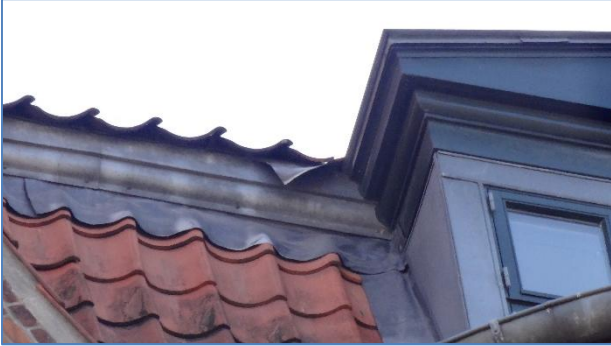
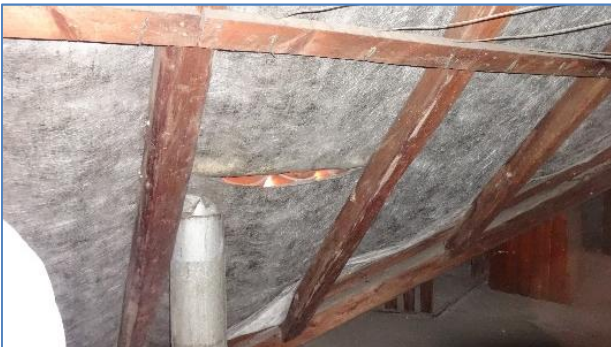
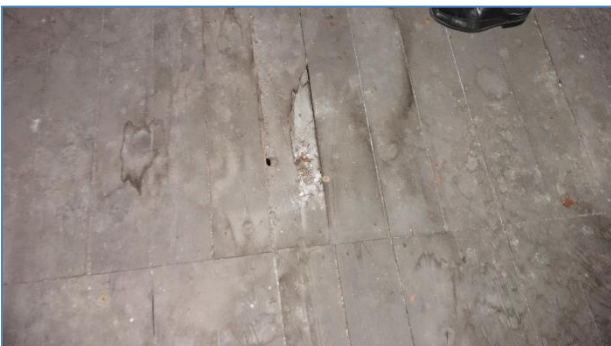
01 Tag

Der ses flere steder, at der ikke er overlæg nok på undertaget, samt at der mangler ventilationsriste i undertaget. Det bør udbedres, så der ikke kan komme slagregn/fygesne ind på loftet, og derved skade nærliggende konstruktioner.

På loftrummet er der nogle steder hvor bræddegulvet er nedbrudt, der kan være en fare for personskade. Derudover bør det overvejes at få efterisoleret gulve i tagrum mod boliger.

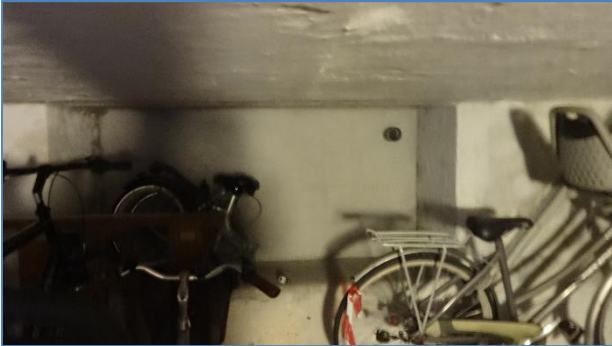
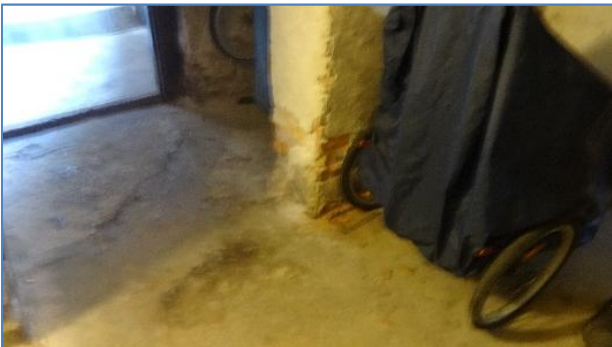
## 02 Kældre og fundamenter

Ejendommens kælder er generelt i dårlig stand.

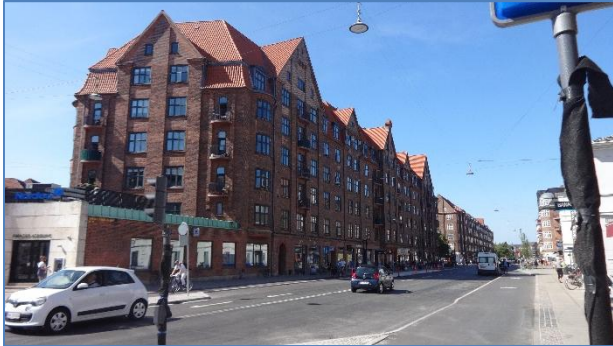
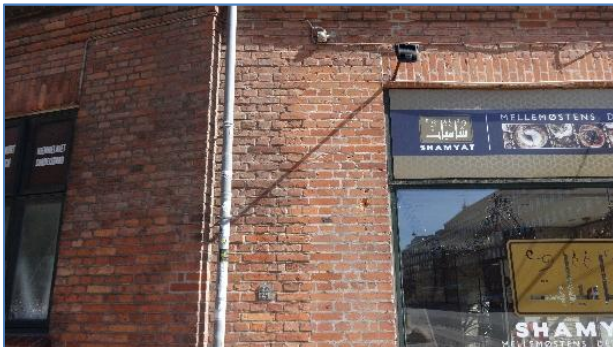
### 03 Gadefacade/sokkel

Gadefacade fremstår med enkle revner, og beskadigede sten, og sokkelen og teglsålbænke ses med udvaskede fuger. Det bør udbedres for at sikre sig mod, at det udvikler sig, og dermed giver mulighed for vandindtrængning og opfugtning af konstruktionen.

Ejendommen har mod gade rulleskiftesålbænke i en glaseret tegl og mod gård i en gultegl. Der ses mindre revner i enkelte af sålbænkene, samt udvaskning af fuger. Disse bør snarest renoveres før opfugtning af mur forværres, og heraf følgende skader på murværk udvikler sig.

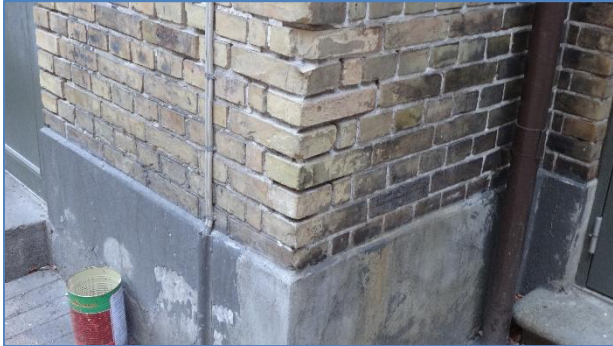
### 03 Gårdfacader/sokkel

Gårdfacaden fremstår med enkelte revner, og beskadigede sten. På sokkelen ses afskallet puds og maling, som bør udbedres for at sikre sig mod, at det udvikler sig, og dermed giver mulighed for vandindtrængning og opfugtning af konstruktionen.

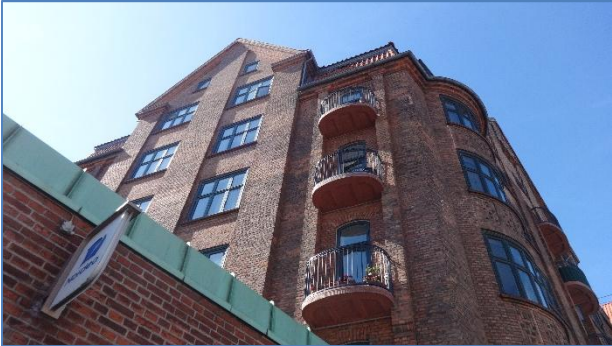
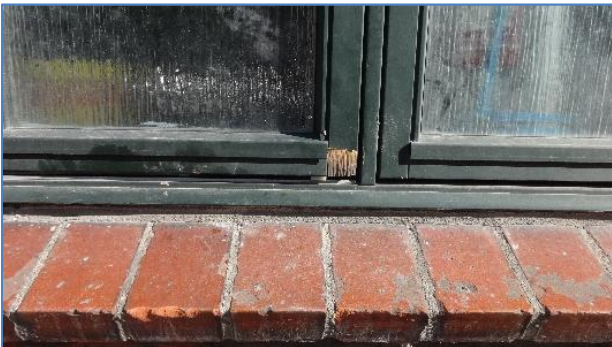
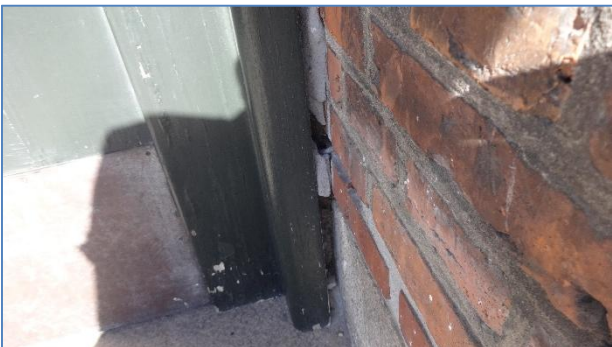
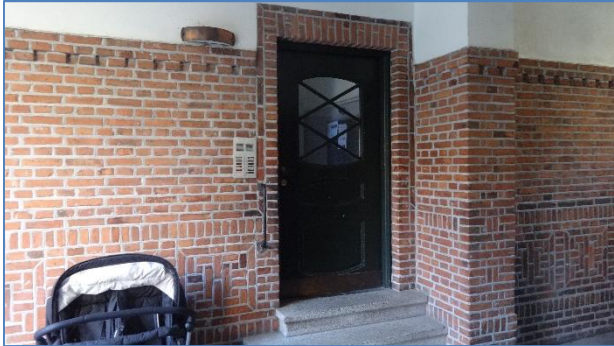
## 04 Vinduer, 05 Udvendige døre

Vinduerne mod gaden er sidst blevet malerbehandlet i 2010 ifølge logbog, de er i forskellig stand, og det anbefales at der renoveres partielt på facader, efter princippet "de værste skader først":

Ejendommens hoveddøre er de oprindelige. Disse har revner i træet, samt løs og afskallende maling. Der foreslås snedker- og malervedligehold af alle udvendige døre for at bevare udseende og levetid.

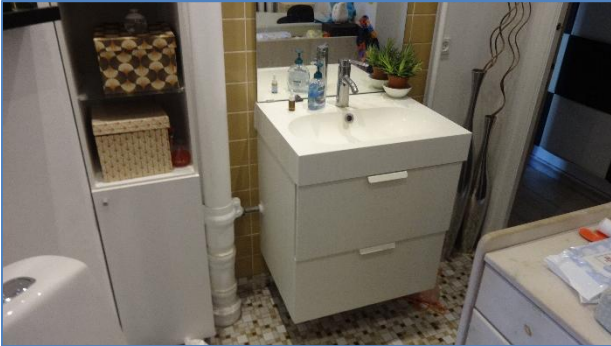
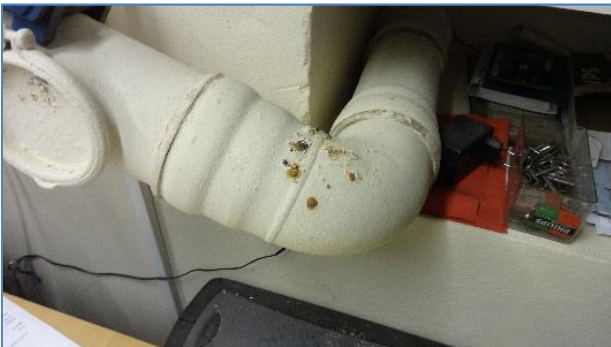
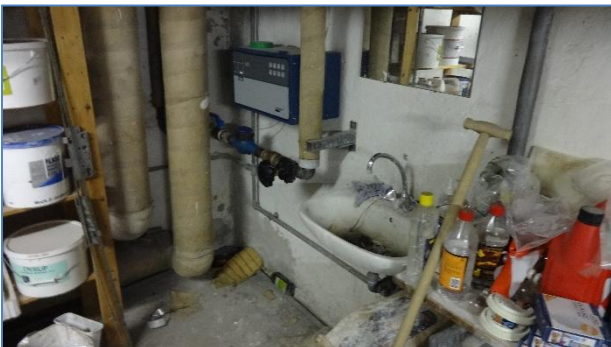
## 12 Afløb, 13 Kloak

Installationerne i kælderen er i varierende stand og alder. Afløbsinstallationer er udført i støbejern. Der er flere steder udført partielle udskiftninger efter renovering af køkken og bad i lejemålene.

Enkelte nedløbsrør er ikke monteret korrekt til afløb i terræn. Dette bør udbedres hurtigst muligt, for at hindre fugtskader i væg, fundament og i lyskassen. Dette kan foretages som en del af den daglige drift af bygningen.

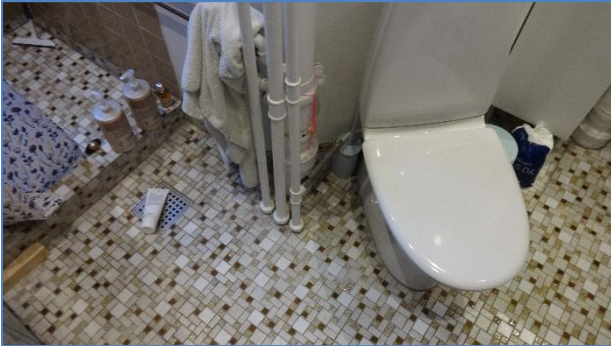
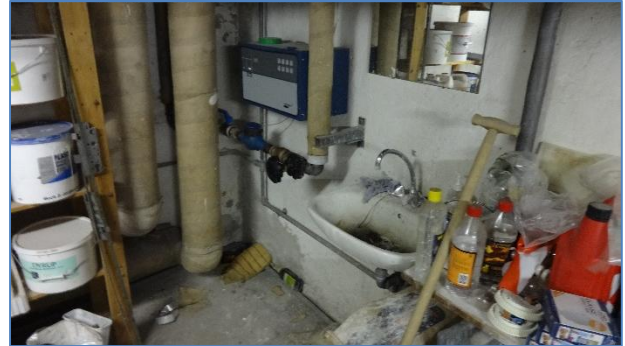
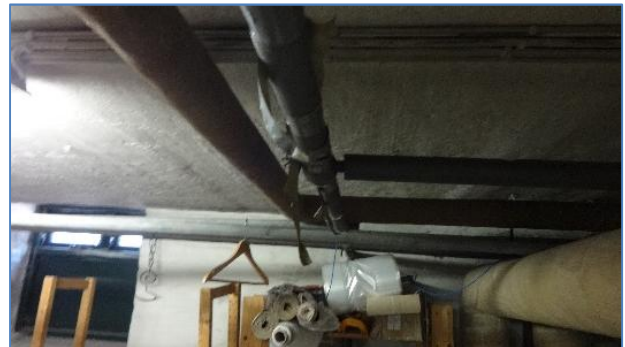
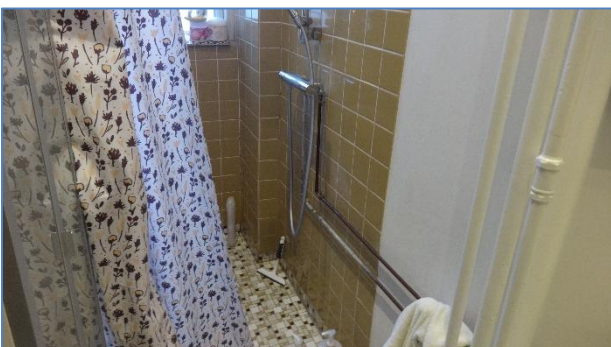
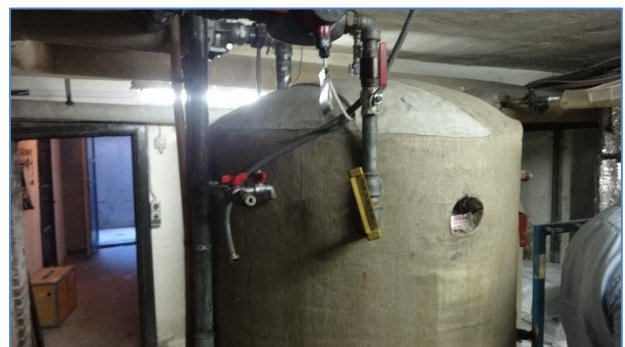
## 14 Vandinstallationer

Vandinstallationen er fra ejendommens opførelse udført i galvaniserede jernrør fordelt i huset fra kælderen, og til de forskellige toiletrum, køkken og øvrige tapsteder.

Der kan i kælder ses tæring på hovedledning, og det kan konstateres, at der er blandet kobberør i installationen, hvilket kan forringe levetiden væsentligt.

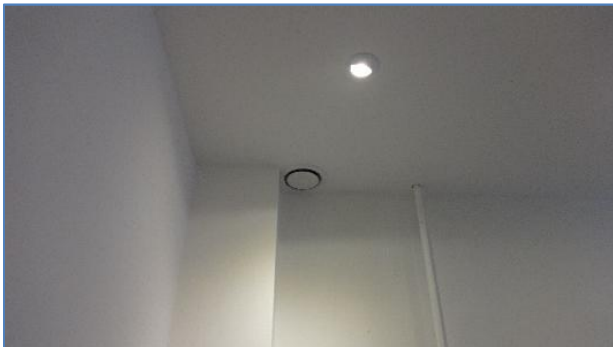
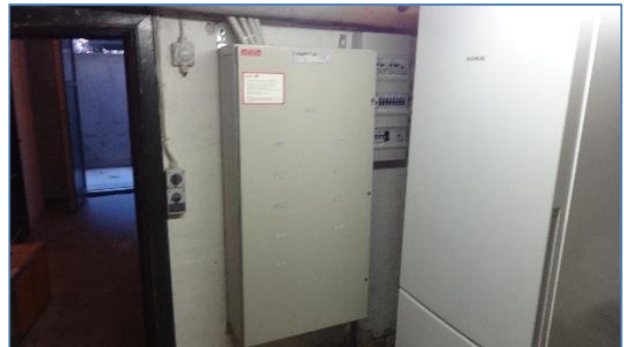
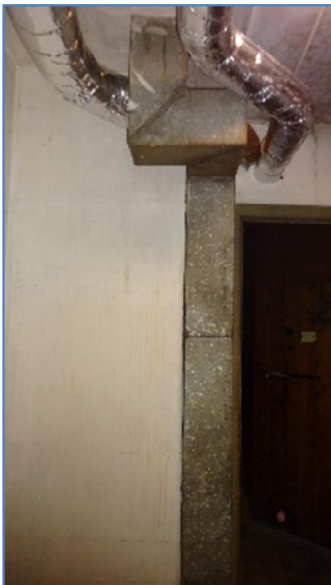
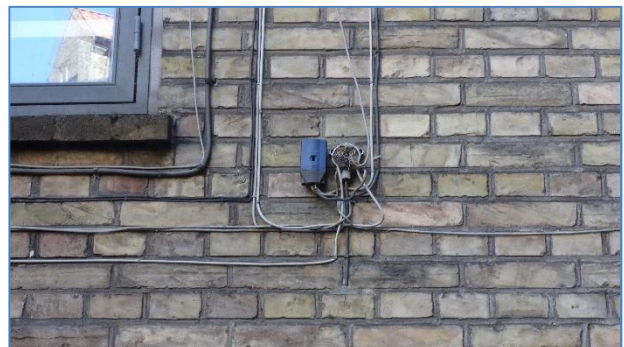
## 15 Gasinstallationer, 16 Ventilation, 17 Elinstallationer

I forbindelse med renovering i lejligheder er enkelte gået væk fra at benytte gas. Det er vigtigt, at installationen til stadighed overvåges for rust mv. og ikke bliver glemt i de enkelte lejligheder.
